**TAASISESEISVUNUD EESTI AJAL (1991-2007) EHITATUD  
PUITKARKASSELAMUTE SEISUKORD JA  
RENOVEERIMISE VÕIMALUSED**

**TECHNICAL SITUATION AND POSSIBILITIES OF  
RENOVATING TIMBER FRAMEWORK HOUSES BUILT IN  
ESTONIA AFTER REGAINED INDEPENDENCE (1991-2007)**

Magistritöö  
Maaehituse õppekava

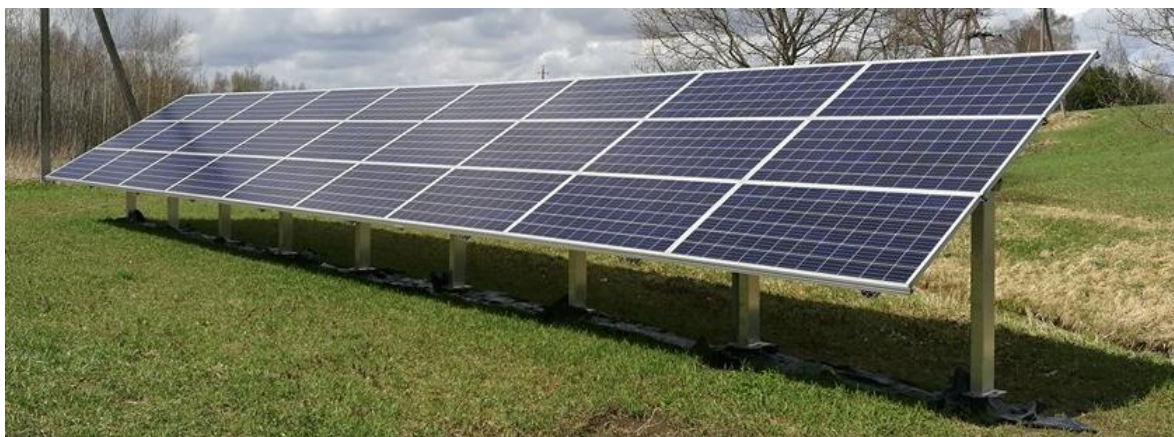
Hoone elanik tõi välja tähtsamate teostatud tööde koha pealt kolm suuremat ettevõtmist: aastal 2008 puitküttekatla pealt maaküttele ülemik, 2012. aastal lekkiva laastkatuse vahetamine eterniit katusekatte vastu ja 2017. aastal paigaldatud päikesepaneelid. Omanik teadis rääkida, et hoonele paigaldatud päikesepaneelid toodavad hetkeseisuga aastase perioodi kohta umbkaudu 50€ plussi. Antud lõputöös päikesepaneelide osa rohkem ei käsitleta, kuna need ei ole otseselt hoone osa, vaid tegemist on täiesti eraldiseiseva rajatisega.

**Joonis 19.** Hoone 3 päikesepaneelid.

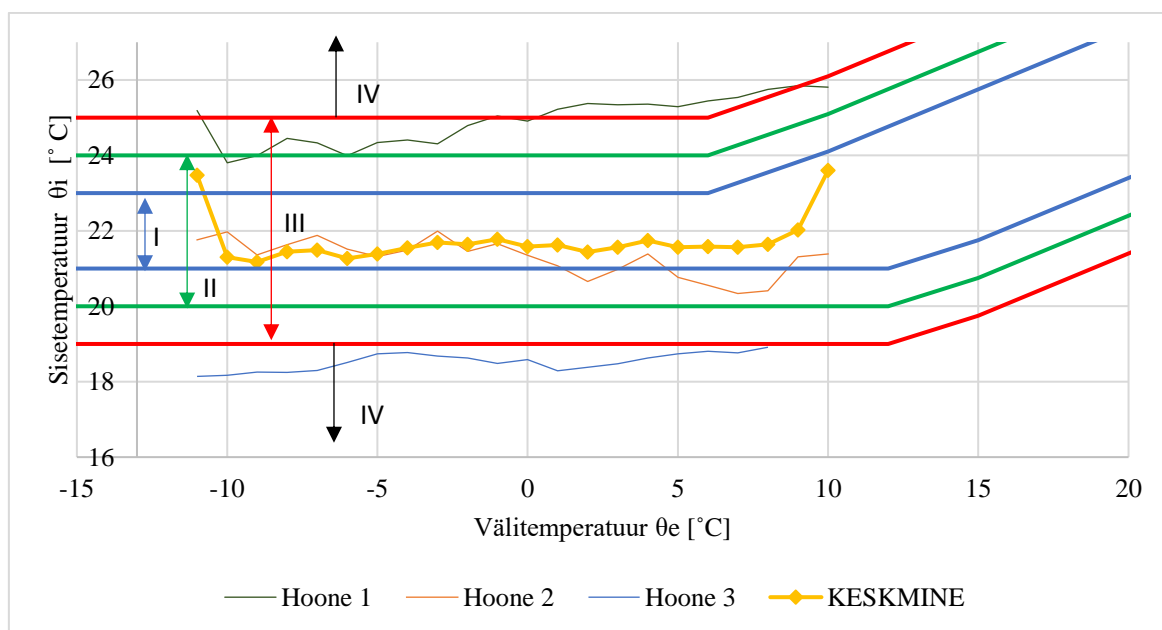
Hoonetete sisetemperatuuri käitumist olenevalt välistemperatuurist aitab analüüsida alljärgnev joonis 20. Joonisel märgitud vahemikud iseloomustavad sisekliima klasse, tähistatud I-IV.

**Joonis 20.** Sise - ja välistemperatuuri vaheline seos.

Enne analüüsi alustamise tuleb märkida, et mõõtmisperioodi käigus hoone 3 puhul ei langenud välistemperatuur temperatuur kordagi alla  $-11\text{ }^{\circ}\text{C}$  ega tõusnud üle  $10\text{ }^{\circ}\text{C}$ , mistõttu on sellest vahemikust välja jäänud keskmise arvutamisel lähtunud vaid kahest hoonest.

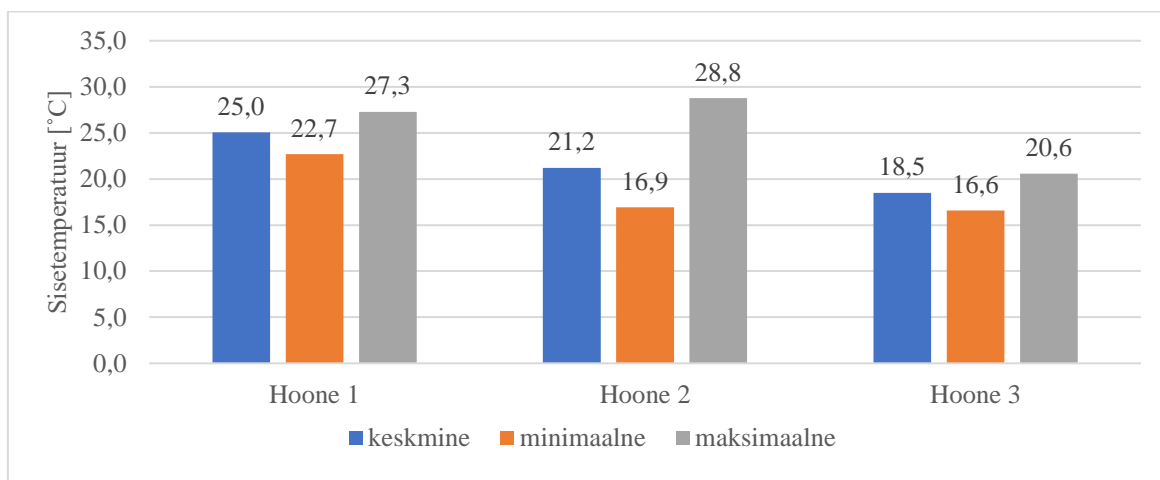
Jooniselt 21 saab hoonete temperatuuride keskmisi, maksimaalseid ja minimaalseid näitajaid võrrelda. Joonisel on esitatud kõik näitajad majade kaupa eristatult. Tulpdiagrammilt tuleb välja, et hoonete temperatuurid erinevad selgelt üksteisest.

Hoone 1 puhul on näha väikest temperatuuride amplituudi kuni 4,6 °C. Samuti on 1. hoone puhul teistest selgelt kõrgeim keskmine temperatuur, 25 °C.

**Joonis 21.** Hoonete miinimum-, maksimum- ning keskmise temperatuuri võrdlustabel.

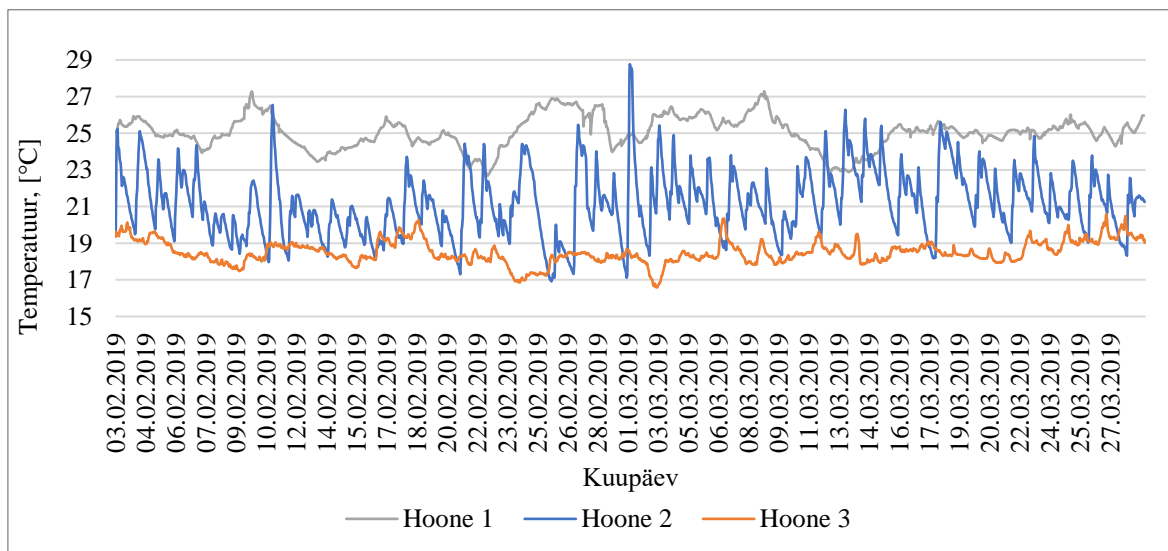
Teist hoonet eristab teistes selgelt väga kõrge temperatuuriamplituud. Temperatuuride kõrge erinevus tuleb jooniselt 22, mis iseloomustab hoonete temperatuuri muutust asjas. Joonisel 18 on näha 2. hoonet iseloomustav „sikk-sakk“ joon. Selline joondiagrammi iseloomustab selgelt perioodilist kütmist. Joonisel all osas asuv lokaalne miinimum iseloomustab temperatuuri enne katla kütmist, kõrgeim see-eest lokaalset maksimumi – ehk uue jahtumise algusperiood.

**Joonis 22.** Temperatuuri muutus ajas.

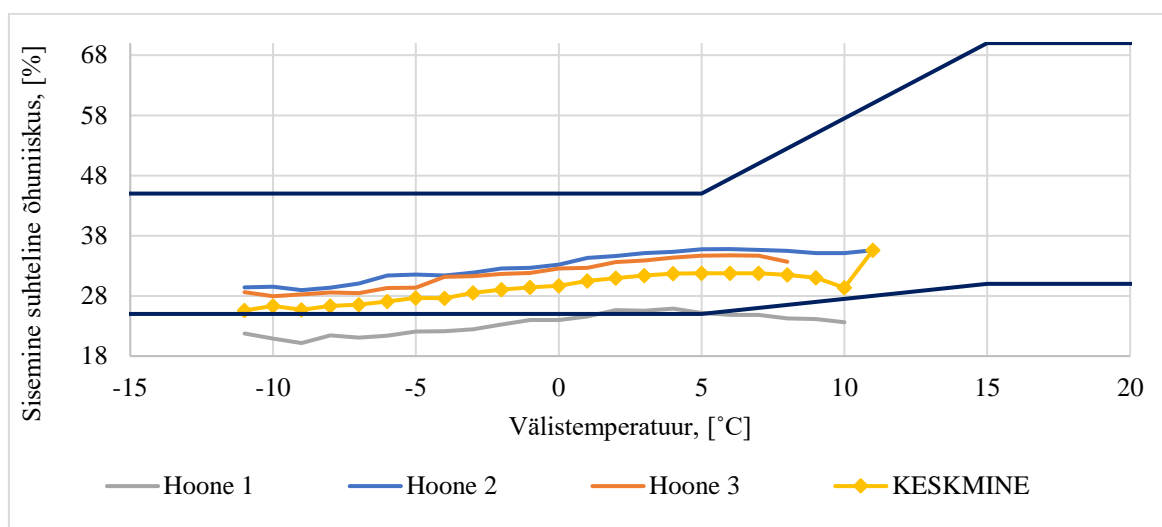
Hoone 3 eristub oma madal suhtelise õhuniiskuse poolest selgelt kahest esimesest. 1 ja 2. hoone puhul on sisemise suhtelise õhuniiskuse ja välistemperatuuri omavaheline suhe väga sarnased. Graafikult selgub, et esimese hoone puhul toimub koos välisõhu temperatuuri tõusuga sujuv suhtelise õhuniiskuse protsendi tõus.

Madal niiskuskooormuse tõttu ei ole mädanik- ja hallitusseente tekkimiseks ja arenemiseks soodsaid tingimusi loodud.

**Joonis 23.** Suhtelise õhuniiskuse ja välistemperatuuri vaheline seos.

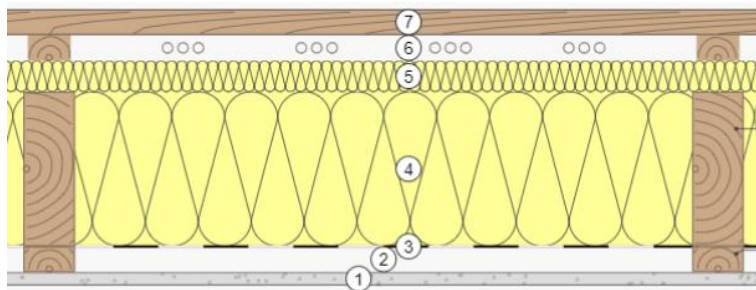
**Joonis 47.** Hoone 1 praegune seinakonstruktsioon,  $U = 0,231 \text{ W/m}^2\cdot\text{K}$ .

Esimese hoone seina arvutuslik U-väärtus on  $0,231 \text{ W/m}^2\cdot\text{K}$ , mis on uuritavatest hoonetest parima näitajaga. Seina soojustuskihtideks on 150 mm mineraalvilla ning 30 mm tuuletõkkeplaat. Joonise 47 seinakonstruktsiooni kihid on välja toodud alljärgnevas listis:

1. Kipsplaat 13 mm;
2. Vertikaalne roovitus 25x50 mm;
3. Aurutõke;
4. Mineraalvill 150 mm, 150x50 mm puitkarkass;
5. Tuuletõkkeplaat 30 mm;
6. Tuulutusvahe, vertikaalne roovitus 22x50 mm;
7. Horisontaalne laudis 21 mm.

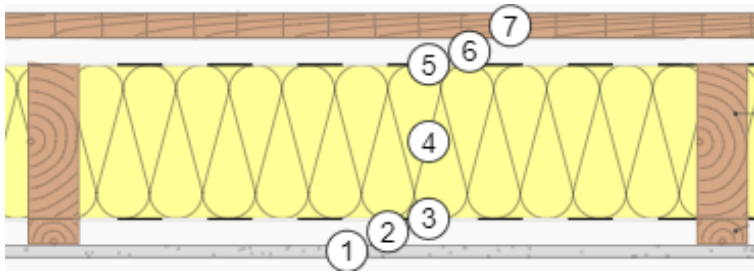
**Joonis 48.** Hoone 2 praegune seinakonstruktsioon,  $U = 0,268 \text{ W/m}^2\cdot\text{K}$ .

Teise hoone esialgne seinakonstruktsioon on sarnane esimesega, kuid erinevalt esimesest hoonest ei ole teise hoone puhul kasutatud tuuletõkkeplaati ning soojustuse väliskihis on ehituspaber. Ilma tuuletõkkeplaadita on saavutatud välisseina arvutuslikuks soojusjuhtivuseks  $0,268 \text{ W/(m}^2\cdot\text{K)}$ , mis võrreldes esimesega on 0,037 võrra halvem. Joonise 48 konstruktsiooni kirjeldus on alljärgnevas loetelus:

1. Kipsplaat 13 mm;
2. Õhuvahe, vertikaalne roovitus 25x50 mm;
3. Aurutõkkepaber;
4. Mineraalvill 150 mm, 150x50 mm puitkarkass;
5. Ehituspaber;
6. Tuulutusvahe, horisontaalne roovitus 22x50 mm;
7. Vertikaalne laudis 21 mm.

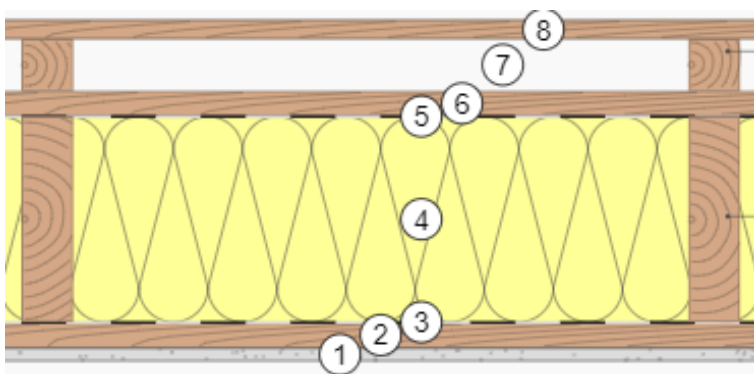
**Joonis 49.** Hoone 3 praegune seinakonstruktsioon  $U = 0,278 \text{ W/m}^2\cdot\text{K}$ .

Kolmanda uuritava hoone seinakonstruktsioon erineb esimesest kahest täitematerjali poolest. Kolmanda hoone soojustusmaterjalina on kasutatud linaluud. Linaluu on paigaldatud 50x200 mm karkassipostide vahele. Soojustuskihi paksus on eelnevatest konstruktsioonidest suurem, kuid hoone  $U$ -väärtus halvim -  $0,278 \text{ W/m}^2\cdot\text{K}$ . Kehva  $U$ -arvu taga on linaluu oluliselt suurem soojusjuhtivustegur. Võrreldes mineraalvillaga on nende vahe ligi kahekordne. Joonise 49 konstruktsioonikihtide kirjeldus on alljärgnevas listis:

1. Kipsplaat 13 mm;
2. Horisontaalne laudis 19x100 mm;
3. Ehituspaber;
4. Linaluu 200 mm, 200x50 mm puitkarkass;
5. Ehituspaber;
6. Horisontaalne laudis 19x100 mm;
7. Tuulutusvahe, vertikaalne roovitus 50x50 mm;
8. Vertikaalne laudis 19 mm.

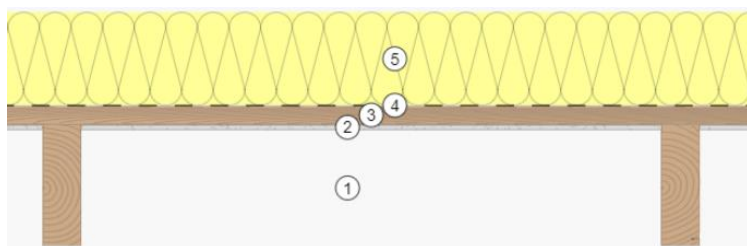
**Joonis 50.** Hoone 2 olemasolev vahelae konstruktsioon  $U = 0,229 \text{ W/m}^2\cdot\text{K}$ .

Teist hoone alarõhu all termografeerides tuli välja vahelae talade vahedelt lekkiv väga jahe õhk. See viitab nii lokaalsele puudulikule soojustuskihile, kui ka õhulekkele läbi aurutõke kihi. Joonisel 50 on 2. uurimisobjekti esialgne pööningu vahelaekonstruktsioon. Antud

konstruktsiooni arvutuslik soojusjuhtivus on  $0,229 \text{ W/m}^2\cdot\text{K}$ . Joonise 50 kihtide loetelu on toodud alljärgnevas listis:

1. Liimpuittalad  $100\times 300 \text{ mm}$ , s.  $2500 \text{ mm}$ ;
2. Kipsplaat  $13 \text{ mm}$ ;
3. Laudis  $19\times 100$ , s.  $200 \text{ mm}$
4. Ehituspaber;
5. Puistevill  $300 \text{ mm}$ .
